CONSIDERAÇÕES SOBRE O GERENCIAMENTO DE DESASTRES A PARTIR DA OCORRÊNCIA DE INUNDAÇÃO/ESCORREGAMENTOS NA REGIÃO DO ALTO SINOS - RS

DISASTER MANAGEMENT CONSIDERATIONS FROM FLOOD/ LANDSLIDE EVENTS IN ALTO SINOS REGION –RIO GRANDE DO SUL STATE

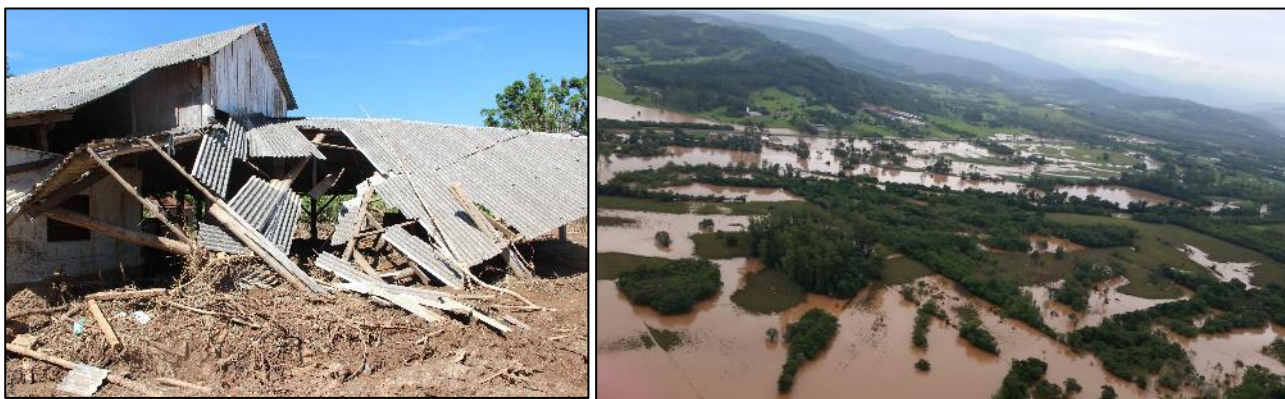
Figura 1 – Danos causados pelo desastre no município de Rolante/RS: (a) na localidade de Mascarada; e (b) próximo à zona urbana do município.

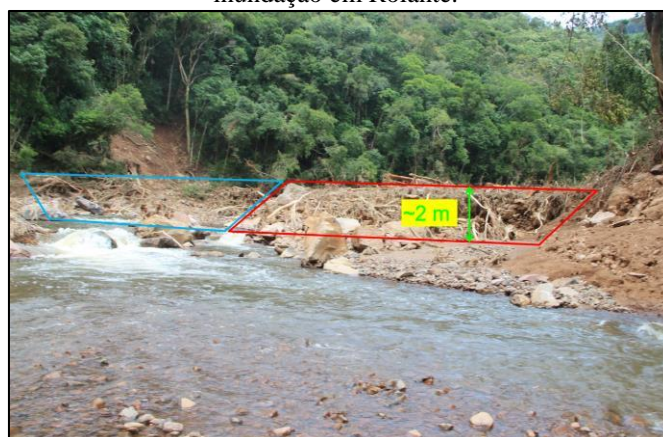
hidrossedimentológica. Verificou-se que ainda existia muito material acumulado no leito do rio e que ainda não havia sido carreado para jusante pelo rio. Também se cogitou mais fortemente a ocorrência de barramento natural devido aos escorregamentos com posterior ruptura de barragem (Figura 3). No entanto, para confirmação desta hipótese, é necessário mais tempo para trabalho em campo e vistoria nos possíveis locais imediatamente após a ocorrência do desastre.

Figura 3 – Possível local de barramento do rio causado por escorregamentos.
